<施工例> 静岡県内・大手ショッピングセンター 2F(東面)ガラス面でフミンコーティング施工

『温度差19.5℃実現』(同条件で測定、ガラス面内側 2cmの塗布面と 未塗布面の 温度比較)

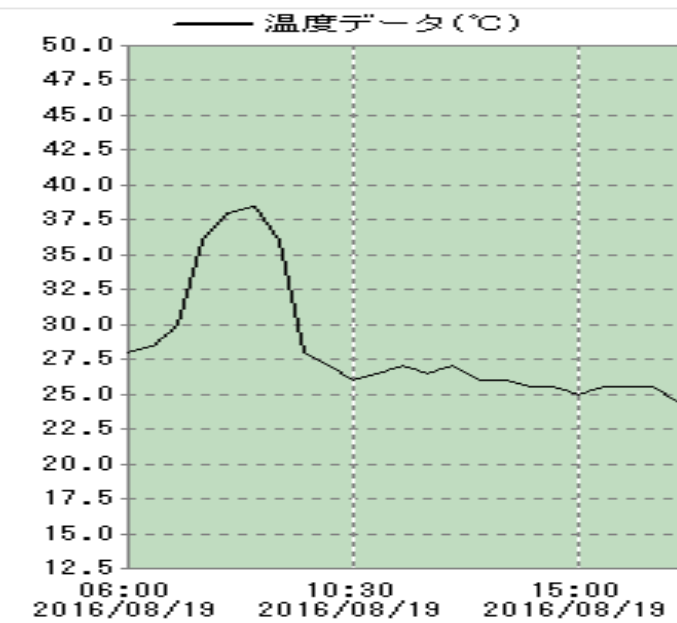
8月19日06:00～・塗布ガラス面にて測定(同条件測定)

経過時間	記録日時	温度(℃)	
1	00:00	2016/08/19 06:00	28.0
2	00:30	2016/08/19 06:30	28.5
3	01:00	2016/08/19 07:00	30.0
4	01:30	2016/08/19 07:30	36.0
5	02:00	2016/08/19 08:00	38.0
6	02:30	2016/08/19 08:30	38.5
7	03:00	2016/08/19 09:00	36.0
8	03:30	2016/08/19 09:30	28.0
9	04:00	2016/08/19 10:00	27.0
10	04:30	2016/08/19 10:30	26.0
11	05:00	2016/08/19 11:00	26.5
12	05:30	2016/08/19 11:30	27.0
13	06:00	2016/08/19 12:00	26.5

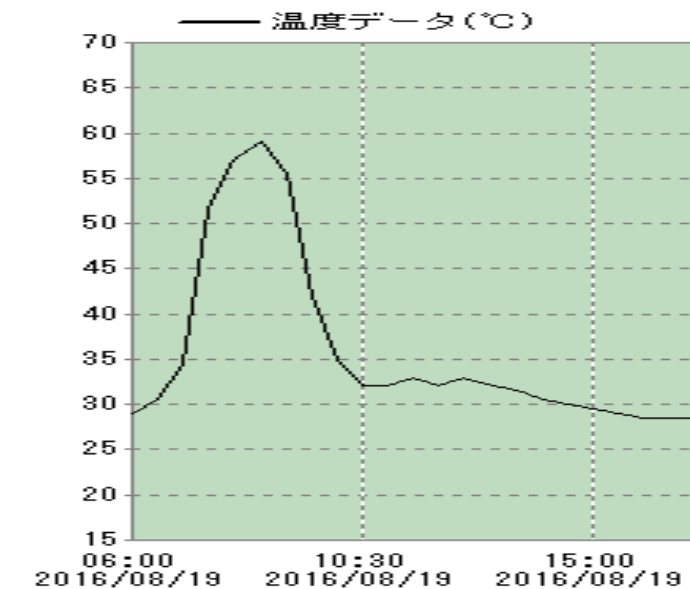
8月19日06:00～・未塗布ガラス面にて測定(同条件測定)

経過時間	記録日時	温度(℃)	
1	00:00	2016/08/19 06:00	29.0
2	00:30	2016/08/19 06:30	30.5
3	01:00	2016/08/19 07:00	34.5
4	01:30	2016/08/19 07:30	51.5
5	02:00	2016/08/19 08:00	57.0
6	02:30	2016/08/19 08:30	59.0
7	03:00	2016/08/19 09:00	55.5
8	03:30	2016/08/19 09:30	42.0
9	04:00	2016/08/19 10:00	35.0
10	04:30	2016/08/19 10:30	32.0
11	05:00	2016/08/19 11:00	32.0
12	05:30	2016/08/19 11:30	33.0
13	06:00	2016/08/19 12:00	32.0

(測定器具: NKラボラトリーズ・サーモクロンGタイプ使用)
