<フミンコーティング検証試験>

検証場所 : イオン那珂町店 テナント美容室

検証日時 : 2017年6月27日

<検証 : 赤外線カット試験>

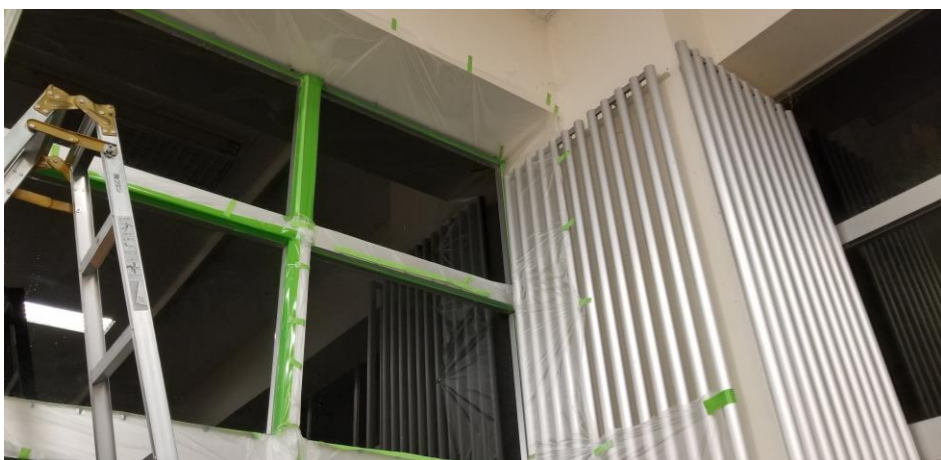
養生

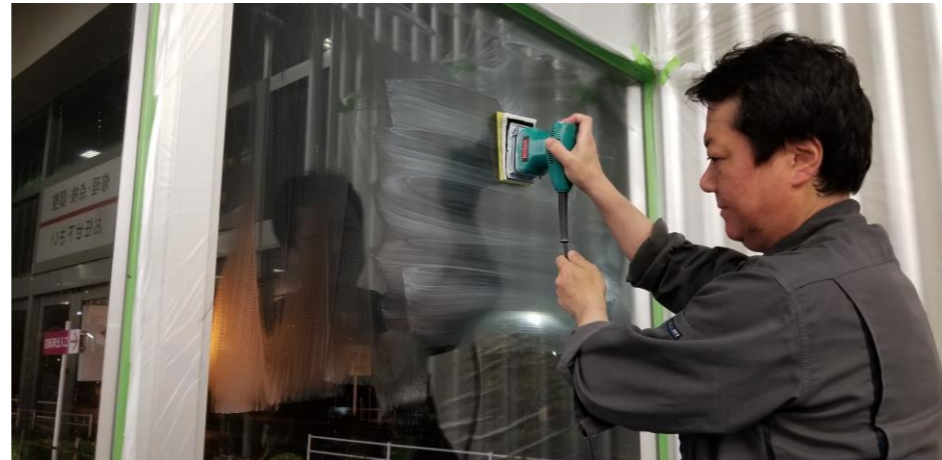
清掃作業(コンパウンドにて汚れ、油脂除去)

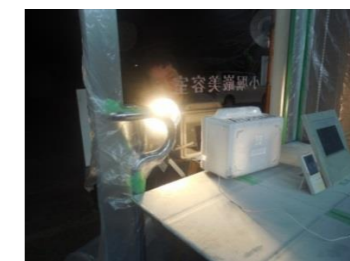
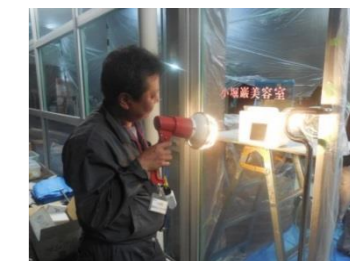
(検証開始)

※発砲スチロールに黒い鉄板を入れ、施工ガラス及び未施工ガラスに張り付け、2分間赤外線ライトを照射して鉄板の温度上昇を比較する。

<未施工ガラス>

<フミンコーティング施工ガラス>

21.5°C

21.7°C

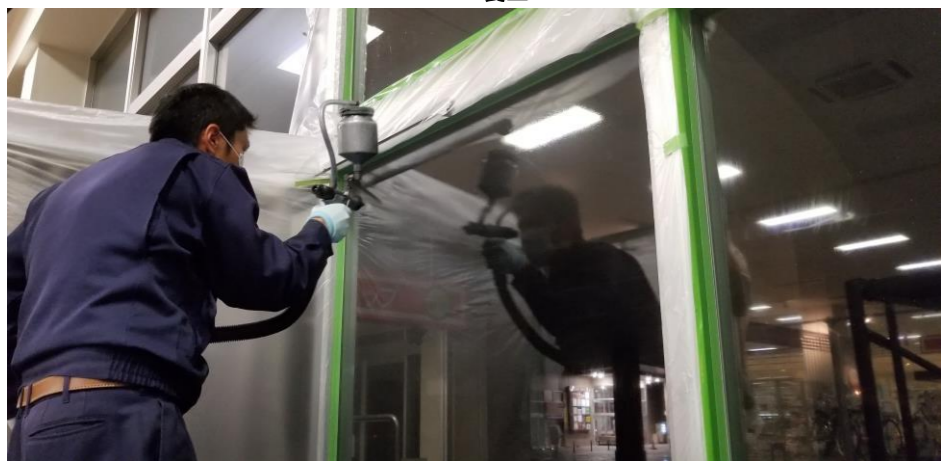
遮熱加工

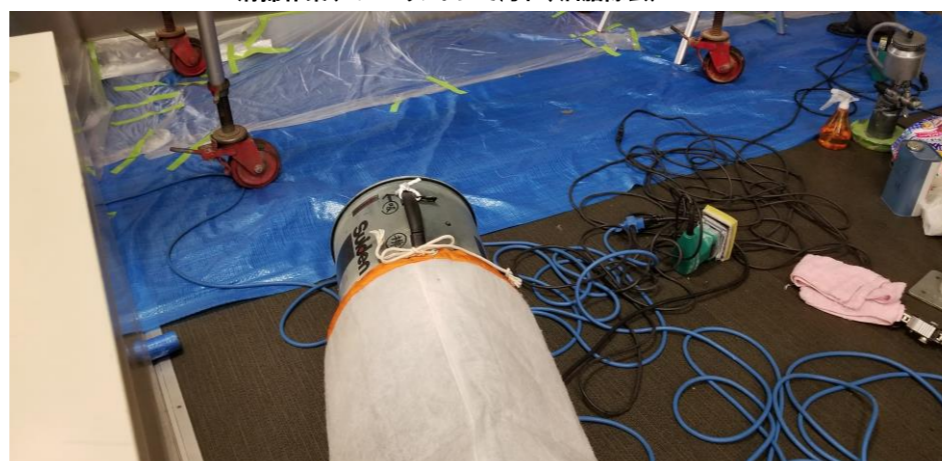
ダクトにて排気

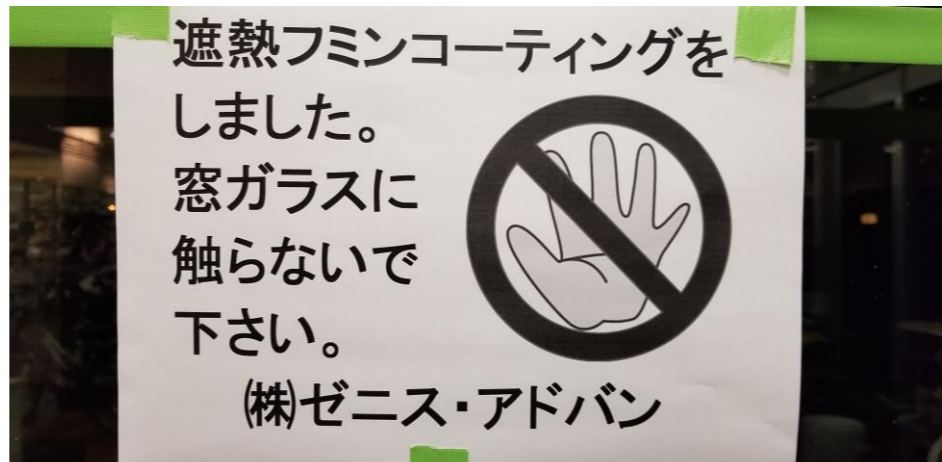
施工後(注意書き)
