<フミンコーティング検証試験>

検証場所 : イオンスタイル松本店

検証日時 : 2018年2月7日

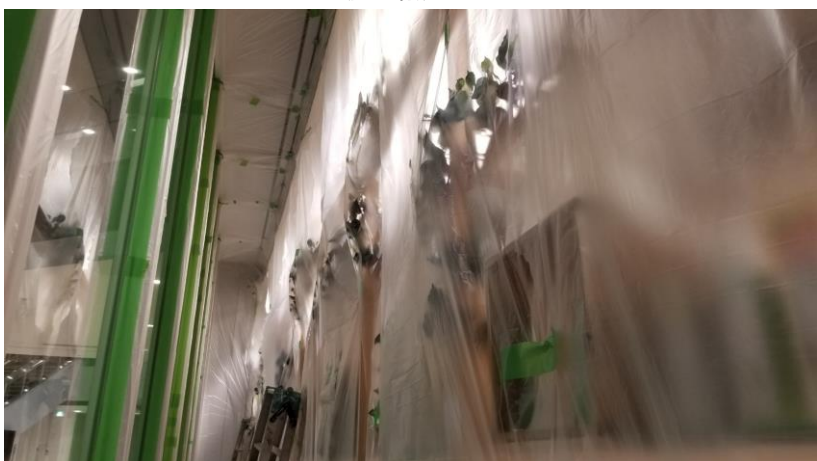
養生

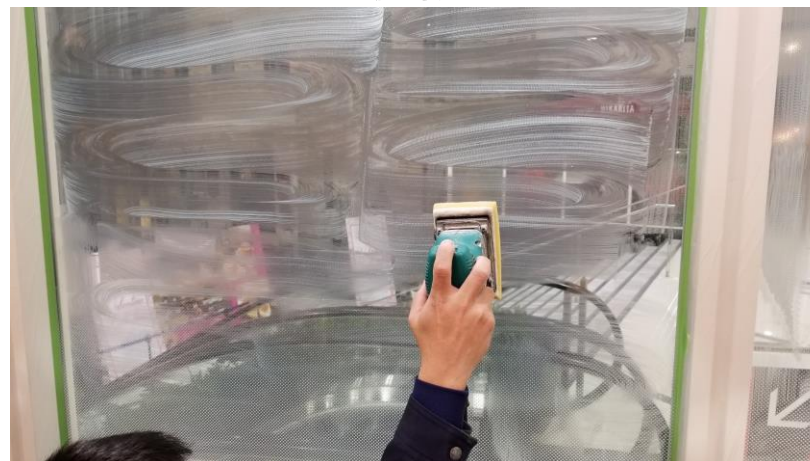
清掃作業(コンパウンドにて汚れ、油脂除去)

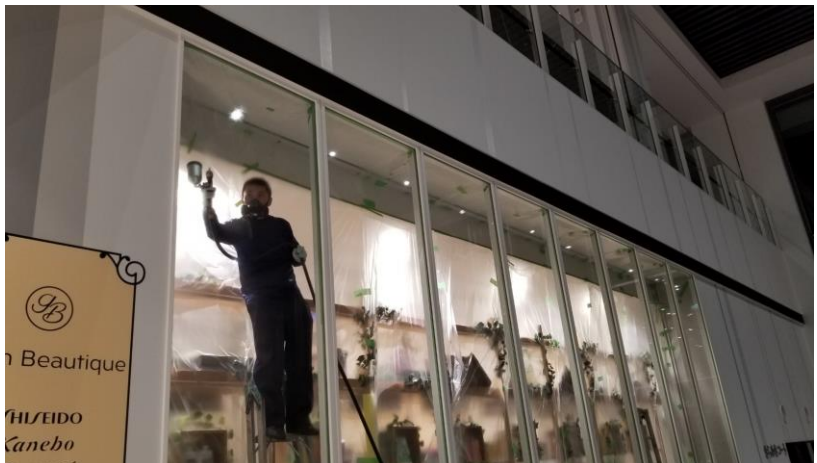
遮熱加工

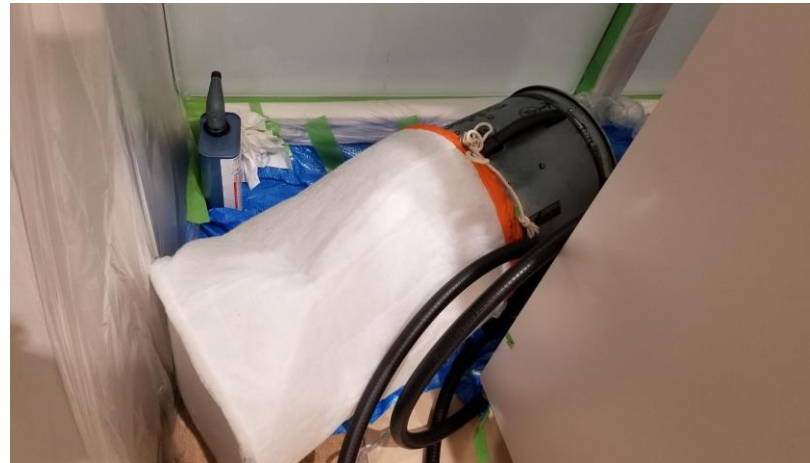
ダクトにて排気

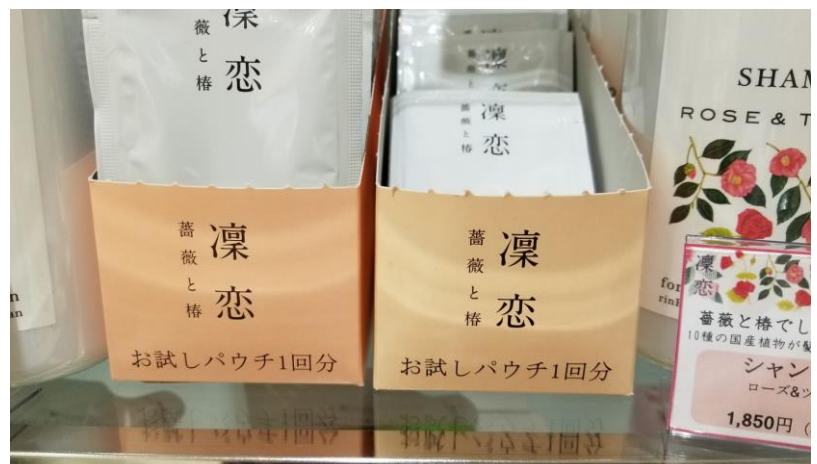
施工前店内 (紫外線による商品の色あせがありました。)

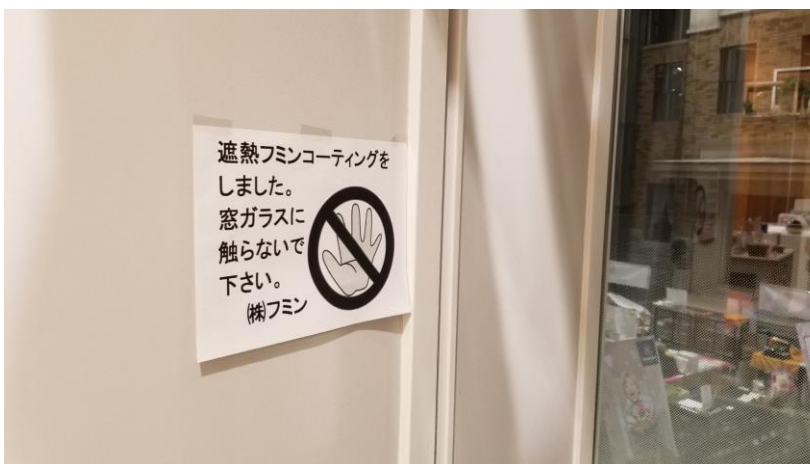
施工完了後店内
