<フミンコーティング検証試験>

検証場所 : 茨城県SM テナント美容室

検証日時 : 2017年6月27日

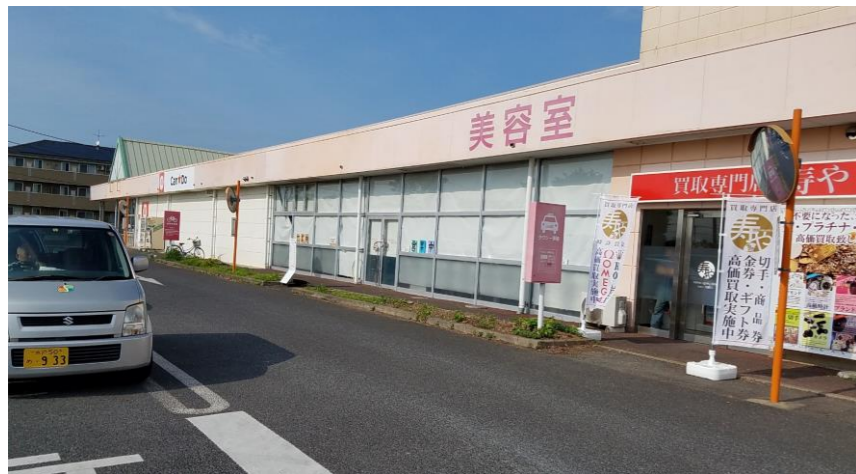
施工前

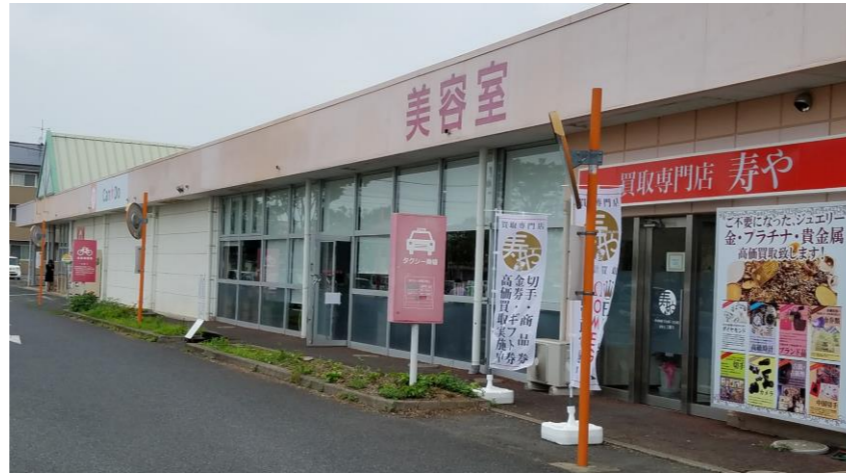
施工後

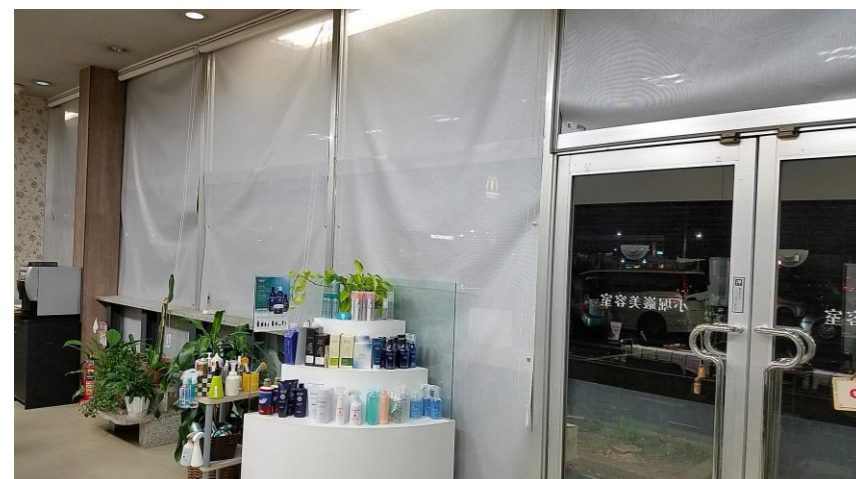
施工前店内 (暑さの為遮熱シートが貼ってありました。)

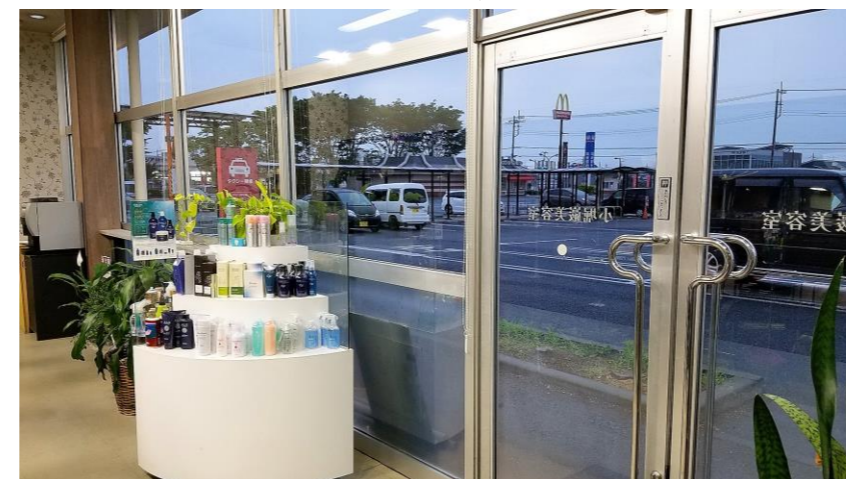
施工完了後店内

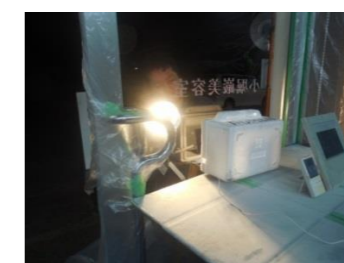
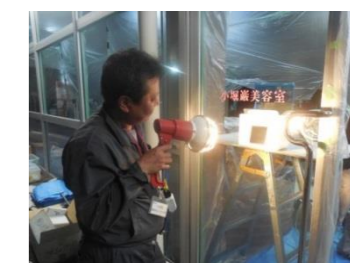
(検証開始)

※発砲スチロールに黒い鉄板を入れ、施工ガラス及び未施工ガラスに張り付け、2分間赤外線ライトを照射して鉄板の温度上昇を比較する。

<未施工ガラス>

<フミンコーティング施工ガラス>

21.5°C

21.7°C
